Het probleem:

CP Phenolics werd benaderd door een raffinaderij in het zuiden van Nederland met de vraag of wij een oplossing hadden voor hun probleem.

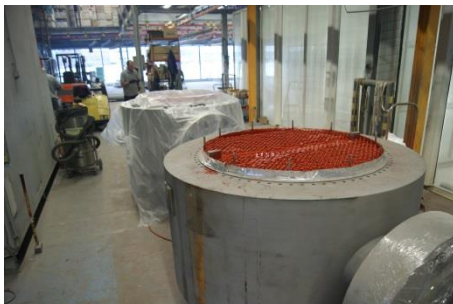
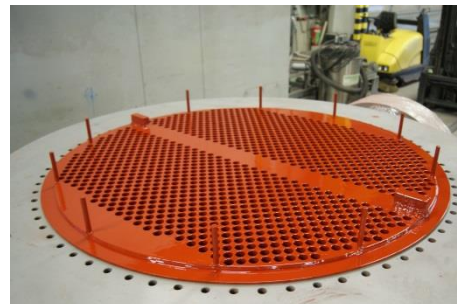
Het probleem zat in hem in de tube sheets (ofwel pijp platen) van een van hun warmtewisselaars. Deze tube sheets , daterend uit 1965, waren zeer zwaar gecorrodeerd en derhalve totaal onbruikbaar geworden.

Wij hebben de tube sheets eerst gereinigd en zeer grondig gestraald; Hierna werd het corrosie probleem in volle omvang zichtbaar, diepe beschadigingen in het metaal van de tube sheets.

Vervolgens hebben we een zogeheten 'kraag' op de rand van de tube sheets aangebracht (opstaande rand) en de tube holes afgestopt met hitte bestendige siliconendoppen.

Tenslotte hebben we in 6 lagen een heat cured phenol epoxy coating aangebracht op de tube sheets, met een laagdikte van ca 7000um. Hierdoor werden alle , door corrosie ontstane, oneffenheden in het metaal weer opgevuld, met als resultaat 2 perfect egale tube sheets met zeer hoge corrosie bestendigheid.
